**CAMPIONAMENTO ED ANALISI PER LA VERIFICA DELLA
PRESENZA DI AMIANTO**

**SEDE DI MILANO:
VIA M. GONZAGA, 6
20100 MILANO**

Commitente: INPS – DIREZIONE REGIONALE LOMBARDA

Altavilla Vicentina, luglio 2011

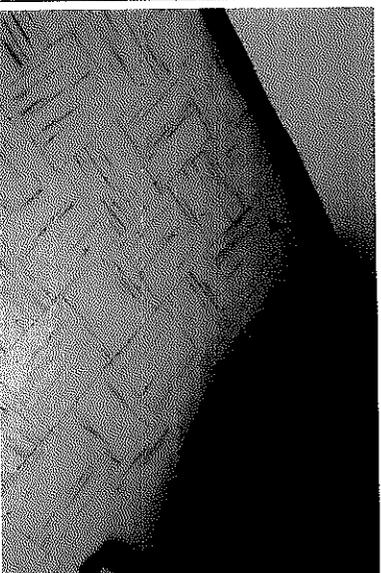
Foto 2

La pavimentazione della stanza n°712 situata al settimo piano è in linoleum di colore giallo.

Le analisi eseguite sul campione prelevato (cf. C2) hanno rilevato presenza di amianto all'interno della colla utilizzata per la posa.

Pavimentazione di colore giallo – piano settimo
(cf. C2)

La colla nera contenente amianto si presenta confinata dalle piastrelle mentre il linoleum grigio che contiene amianto anche all'interno della matrice risulta in buono stato di conservazione.

Data la tipologia di materiale e visto che il campionamento è stato eseguito in maniera puntuale all'interno di alcune stanze, si consiglia di verificare periodicamente le condizioni dei materiali contenenti amianto e di porre particolare attenzione nel caso di interventi di manutenzione e/o demolizione e di procedere, ove si rendesse necessario, secondo quanto previsto dal D.M. 06/09/94.

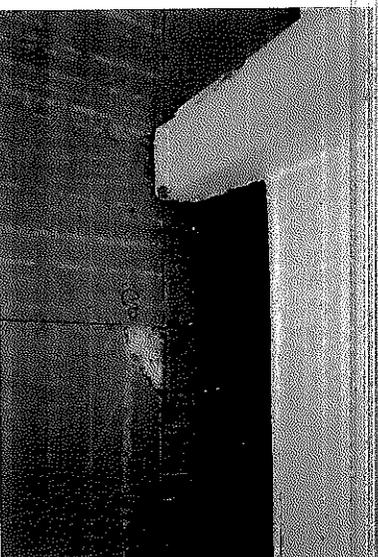
Foto 3

La foto accanto mostra la pavimentazione in linoleum di colore verde che caratterizza la stanza n°708 del settimo piano.

Le analisi eseguite sul campione prelevato dalla pavimentazione indicata dalla freccia rossa a lato hanno evidenziato presenza di fibre di amianto nello strato di colla nera utilizzato per la posa (cf. C3).

Pavimentazione di colore verde – piano settimo
(cf. C3)

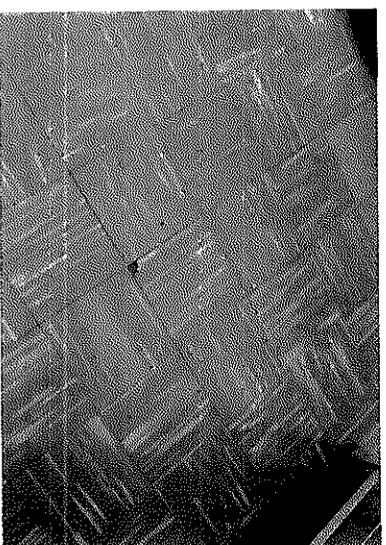
Foto 4

La pavimentazione in linoleum di colore grigio mostrata nella foto accanto è risultata contenere amianto sia all'interno della matrice che all'interno della colla nera (cf. C4).

Pavimentazione di colore grigio – piano settimo
(cf. C4)

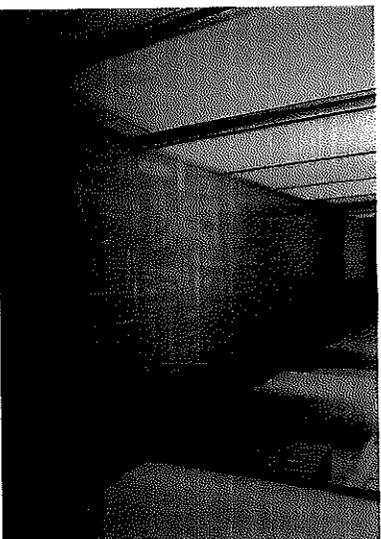
Foto 5

Il corridoio del piano settimo presenta una pavimentazione in linoleum di colore verde non contenente amianto (cfr. C5).

**Pavimentazione di colore verde – piano settimo
(cfr. C5)**

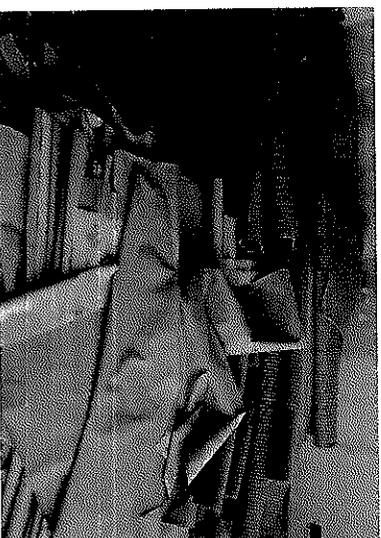
Foto 7

Il campione di rivestimento delle pareti prelevato all'interno della stanza con l'entrata "a specchio" è risultato essere privo di amianto (cfr. C7) sia nella colla che all'interno della matrice.

**Rivestimento pareti – piano terzo
(cfr. C7)**

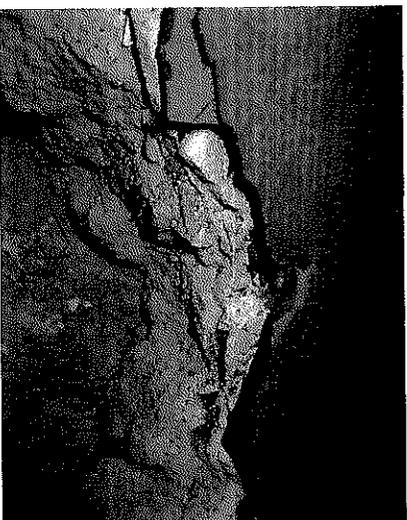
Fig. 11

La pavimentazione del corridoio al piano terzo
è risultata essere esente da amianto (cfr C11).

Rivestimento pavimentazione - piano terzo
(cfr.C11)
