**LAVORI DI ADEGUAMENTO PARZIALE ALLA NORMATIVA DI
PREVENZIONE INCENDI NEL RISPETTO DEL PROGETTO
APPROVATO DAL COMANDO PROVINCIALE DEI VIGILI DEL
FUOCO DI SIRACUSA DEL 12 FEBBRAIO 2013.
SEDE PROVINCIALE DI SIRACUSA
CORSO GELONE N° 90**

Allegato n° 19
Tavola A2 Foto Impianti

OGGETTO: Stabile INPS di c.so Gelone, 90 Siracusa
Lavori di adeguamento parziale alla normativa di
prevenzione incendi nel rispetto del progetto
approvato dal Comando provinciale dei Vigili del
Fuoco di Siracusa

FOTO IMPIANTI

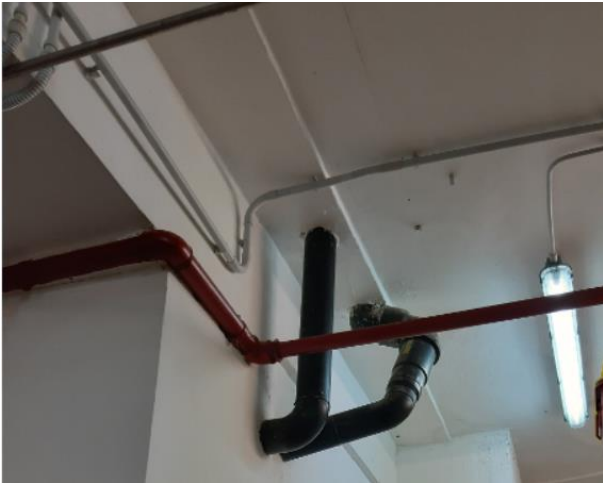
Foto 01 - con intervento soluzione C, particolare G

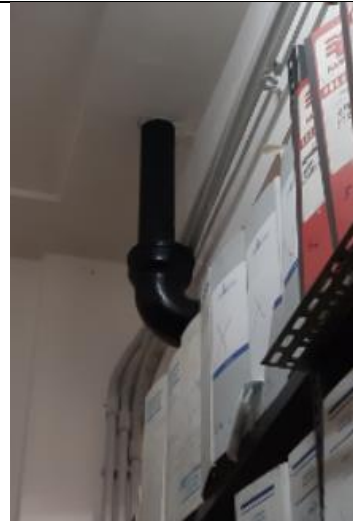
Foto 02 - con intervento soluzione C, particolare G

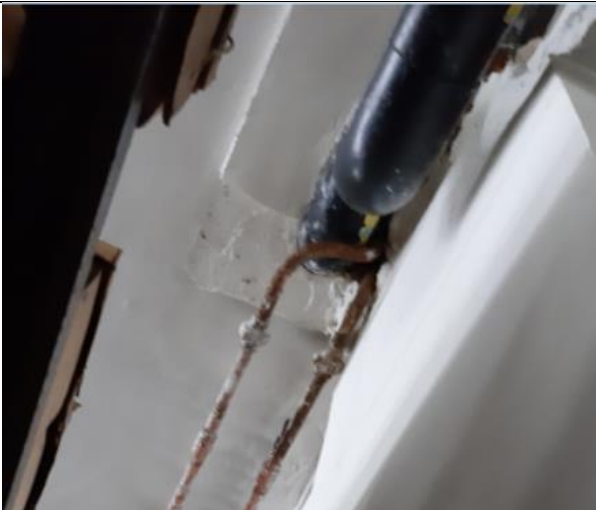
Foto 03 - con intervento soluzione A, particolare G e
dismissione del tubo in ferro

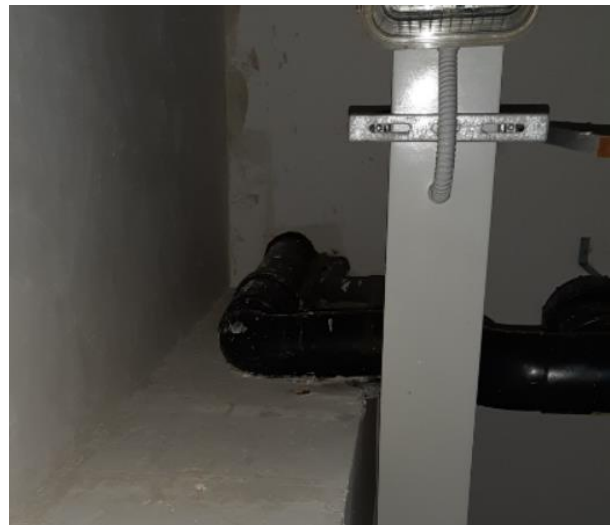
Foto 04 - con intervento soluzioni A e C, particolare G

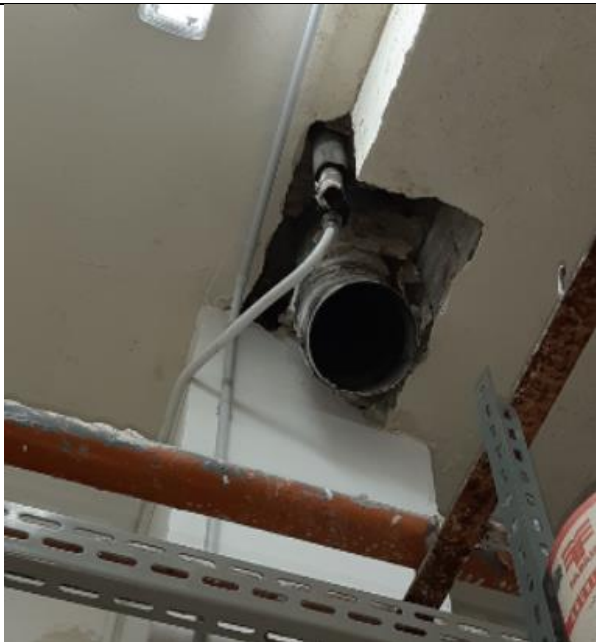
Foto 05 - con intervento soluzione D e C, particolare G

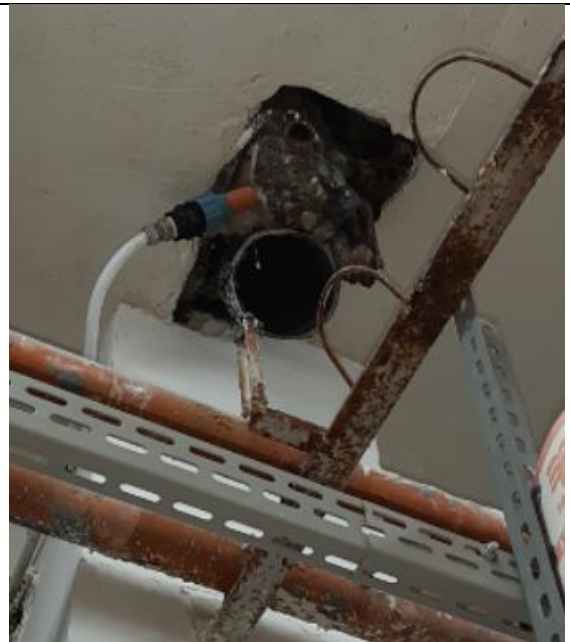
Foto 06 - con intervento soluzione D e B, particolare G

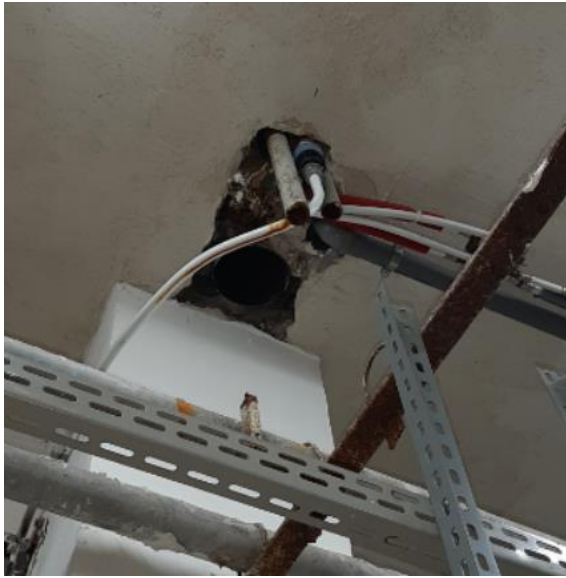
Foto 07 - con intervento soluzione D e B, particolare G

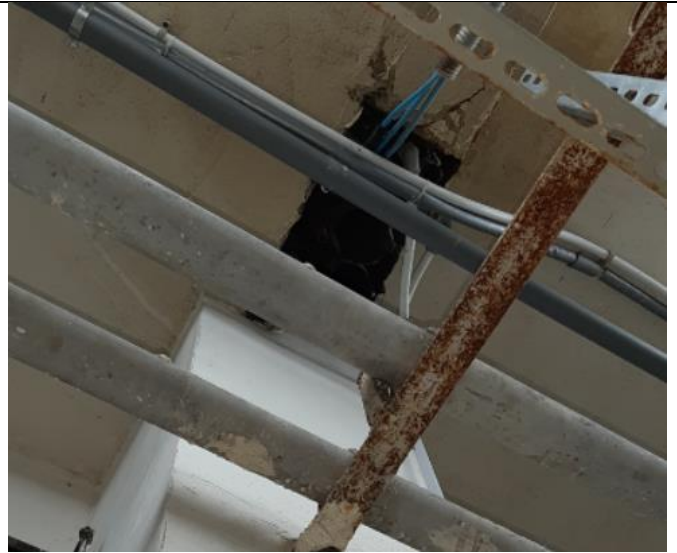
Foto 08 - con intervento soluzione D – C e B, particolare G + dismissione tubo in ferro orizzontale

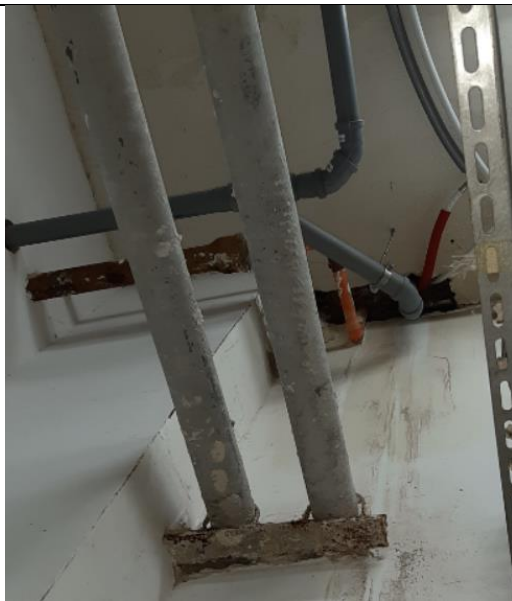
Foto 09 - con intervento soluzione D – A – C e B, particolare G + dismissione tubo in ferro orizzontale

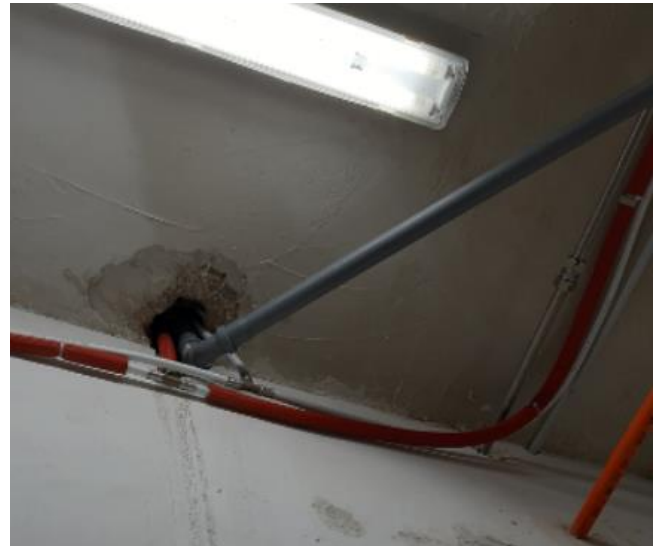
Foto 10 - con intervento soluzione D – A – C e B, particolare G

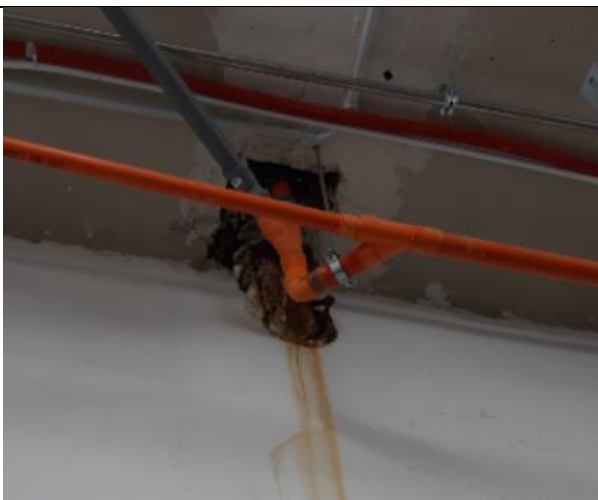
Foto 11 - con intervento soluzione D – A – C e B, particolare G + dismissione tubo in ferro orizzontale

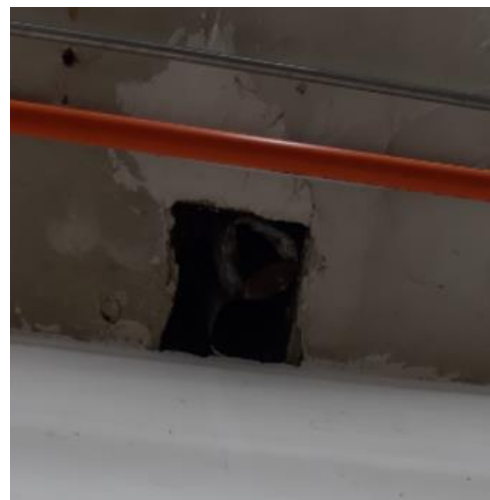
Foto 12 - con intervento soluzione D , particolare G

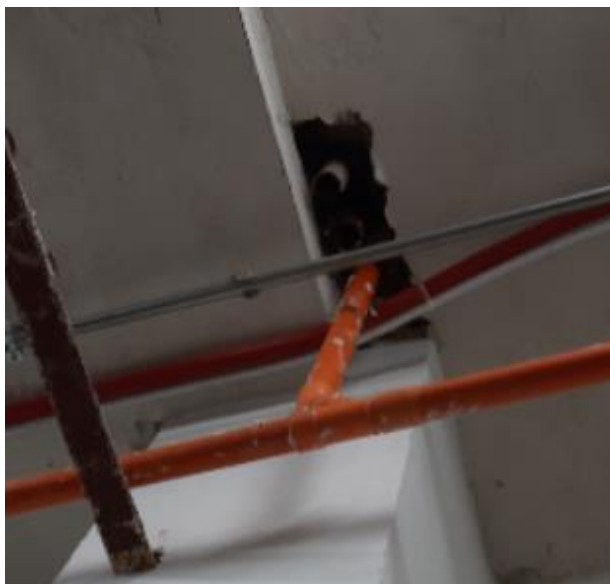
Foto 13 - con intervento soluzione D e A, particolare G

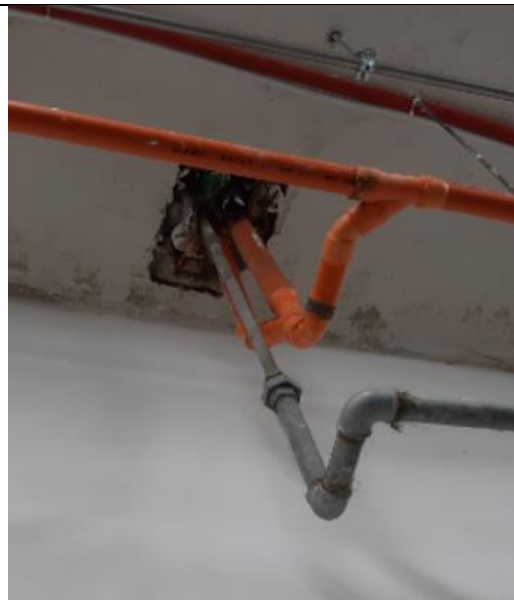
Foto 14 - con intervento soluzione D - A - B e C, particolare G

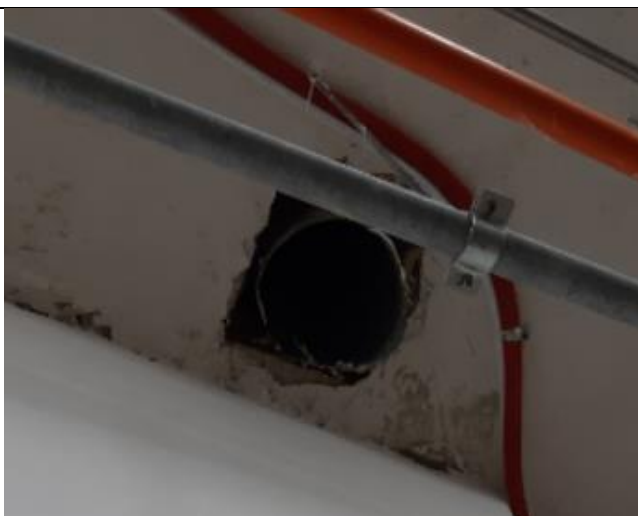
Foto 15 - con intervento soluzione D, particolare G

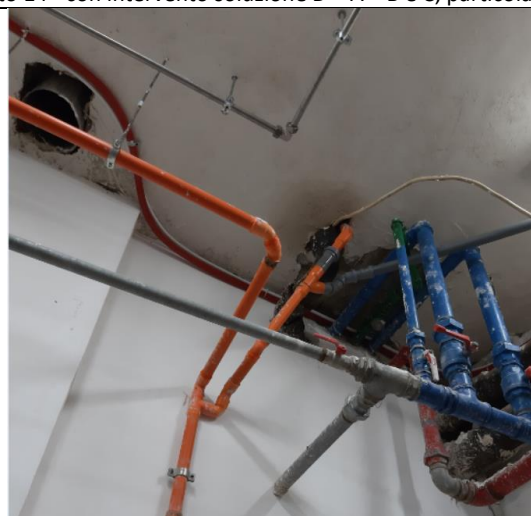
Foto 16 - con intervento soluzione D - B e C, particolare G

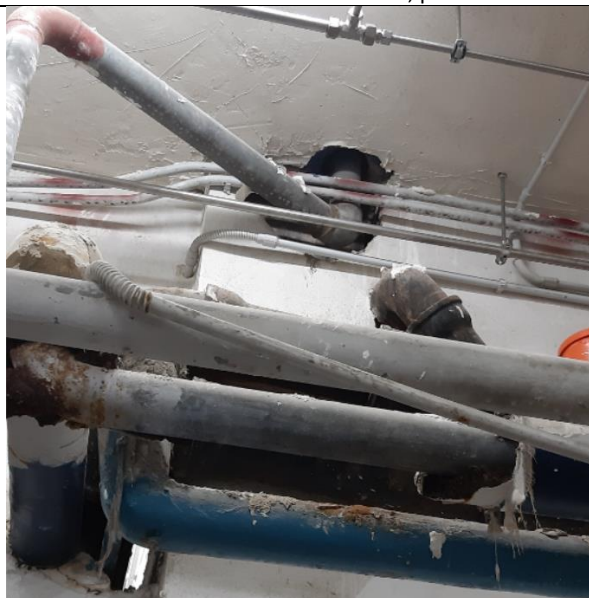
Foto 17 - con intervento soluzione D e C, particolare G + rimozione tubi in ferro

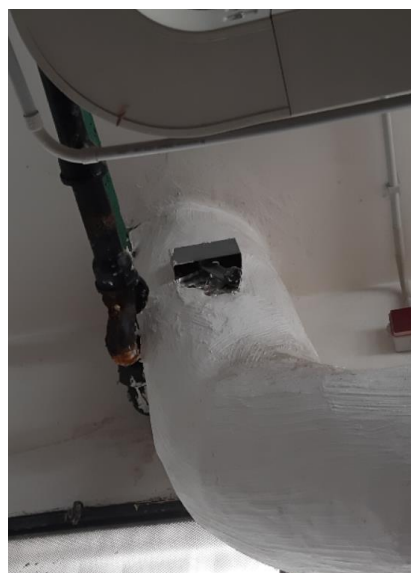
Foto 18 - con intervento soluzione D - A e C, particolare G + rimozione tubo coibentato

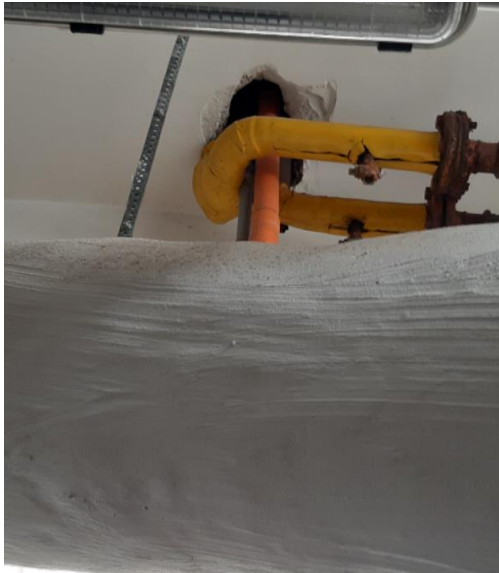
Foto 19 - con intervento soluzione D -B e C, particolare G + rimozione tubo in ferro

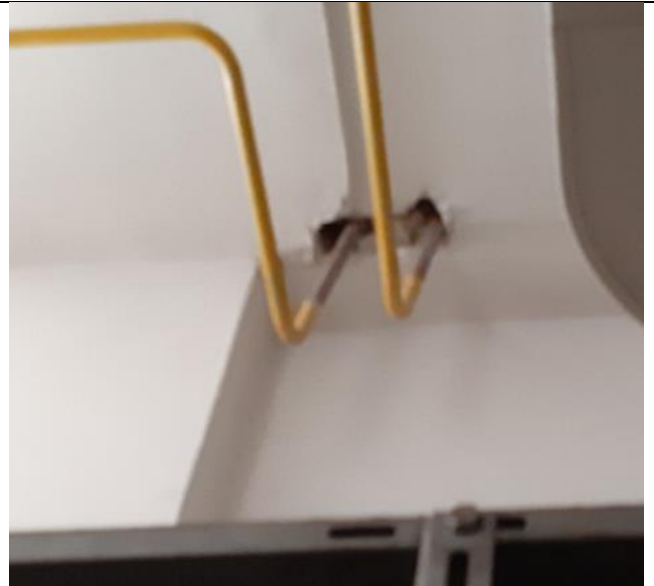
Foto 20 - con intervento soluzione D, particolare G + rimozione tubo in ferro

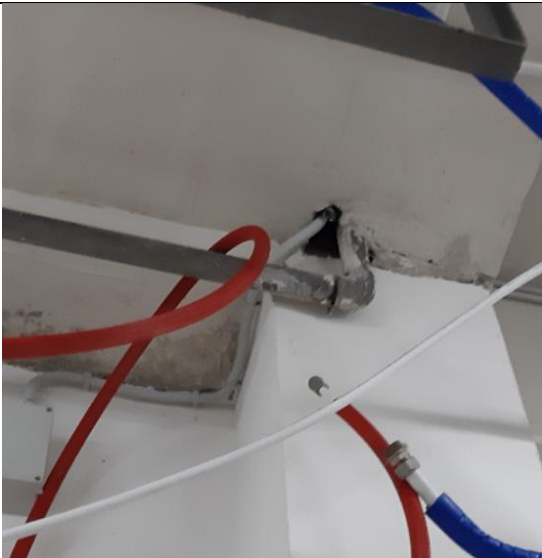
Foto 21 - con intervento soluzione D - B e C, particolare G + sistemazione tubo distribuzione acqua

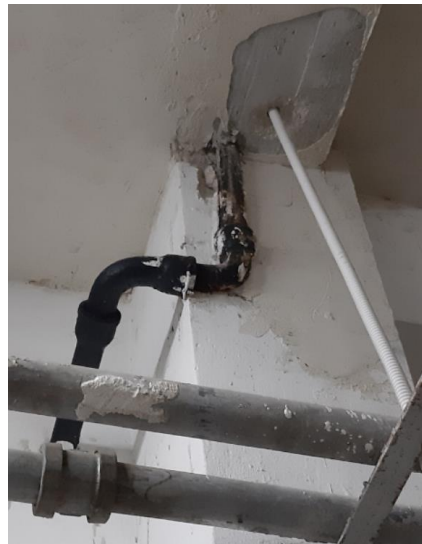
Foto 22 - con intervento soluzione B e C, particolare G

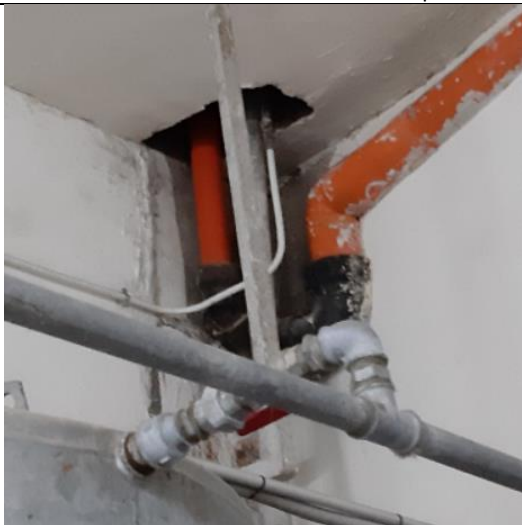
Foto 23 - con intervento soluzione D - A - B e C, particolare G

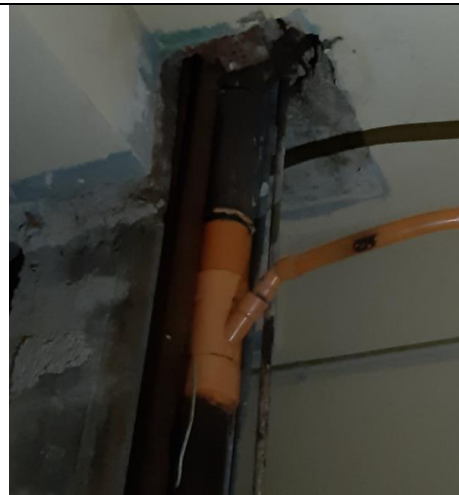
Foto 24 - con intervento soluzione D - A e C, particolare G + rimozione tubo in ferro

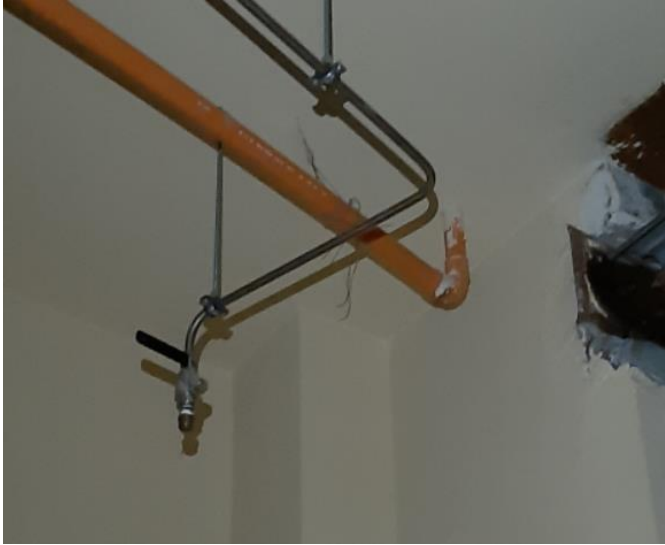
Foto 25 - con intervento soluzione A, particolare G

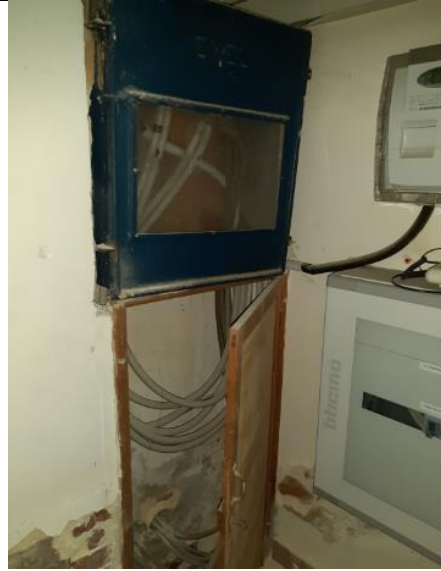
Foto 26 - con punto consegna, misuratore di energia e quadro elettrico Q02 alimentazione quadro gruppi di pressurizzazione antincendio da dismettere, nelle lavorazioni è prevista la richiesta alla società fornitrice di energia per la messa a norma del punto di consegna (morsettiera con bulloni di manovra isolati)

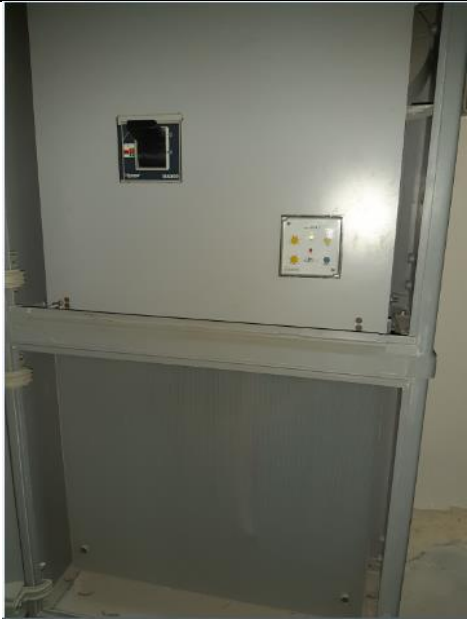
Foto 27 - con quadro contatore Q01 – da dismettere

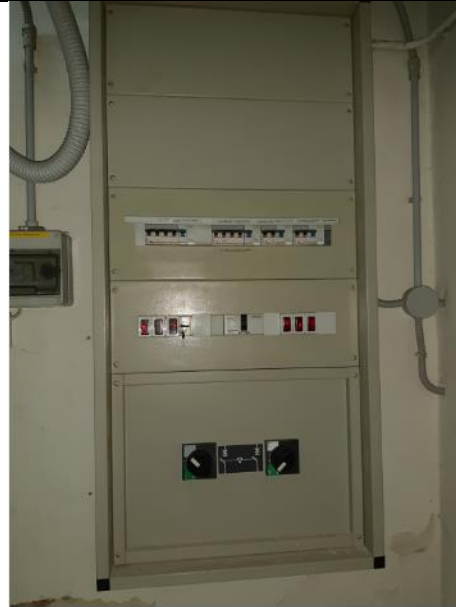
Foto 28 - Quadro commutazione Q20 da dismettere e centralino Q21

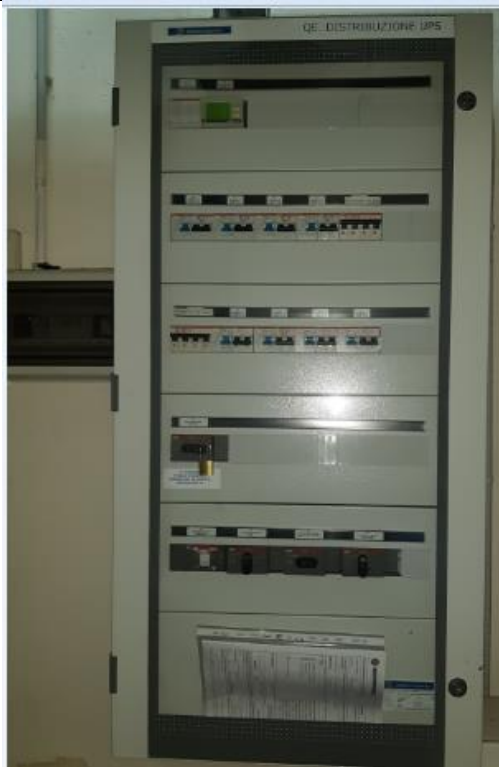
Foto 29 - Quadro UPS Q18 che rimane, centralino Q22 da dismettere

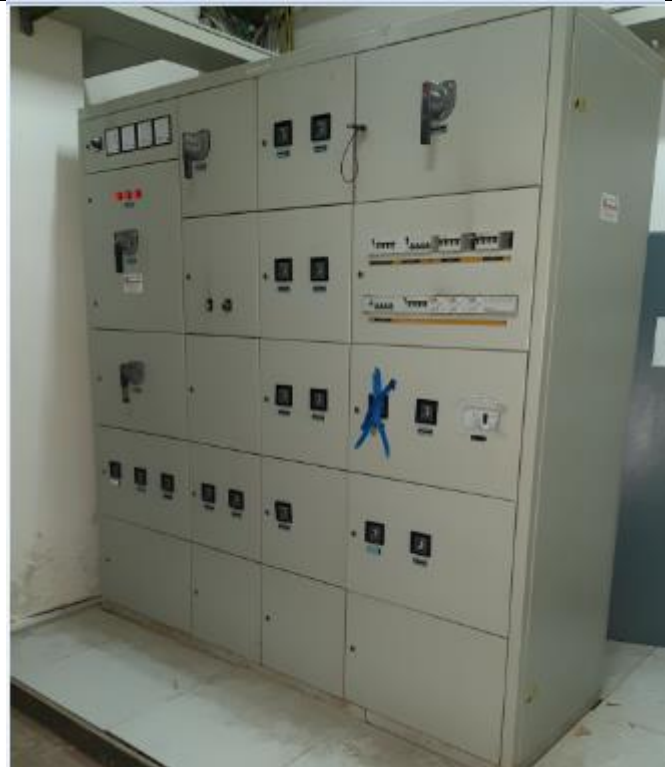
Foto 30 - Quadro di distribuzione generale Q05 da dismettere

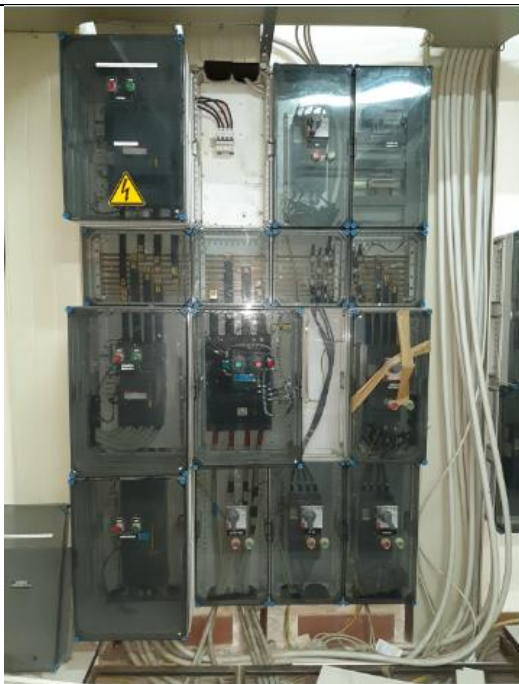
Foto 31 - Quadro Q04, arrivo linea dal quadro Q01 da dismettere

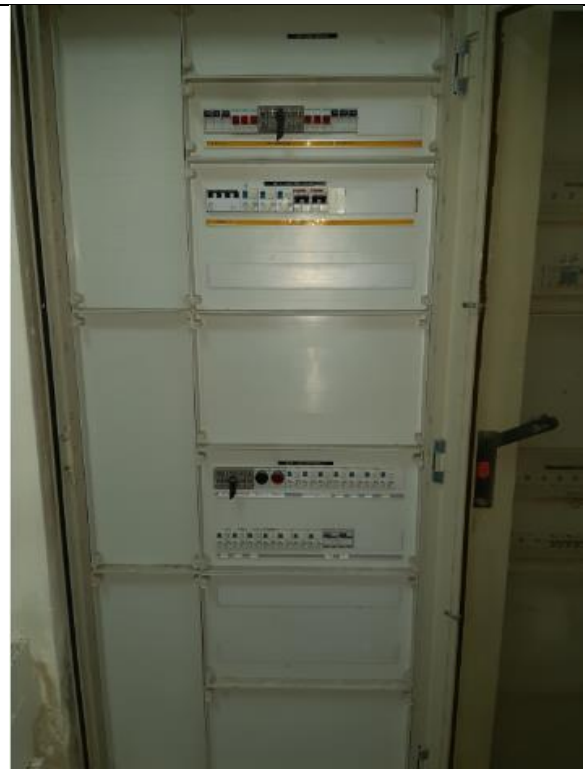
Foto 32 - Q06 lato SX, da dismettere

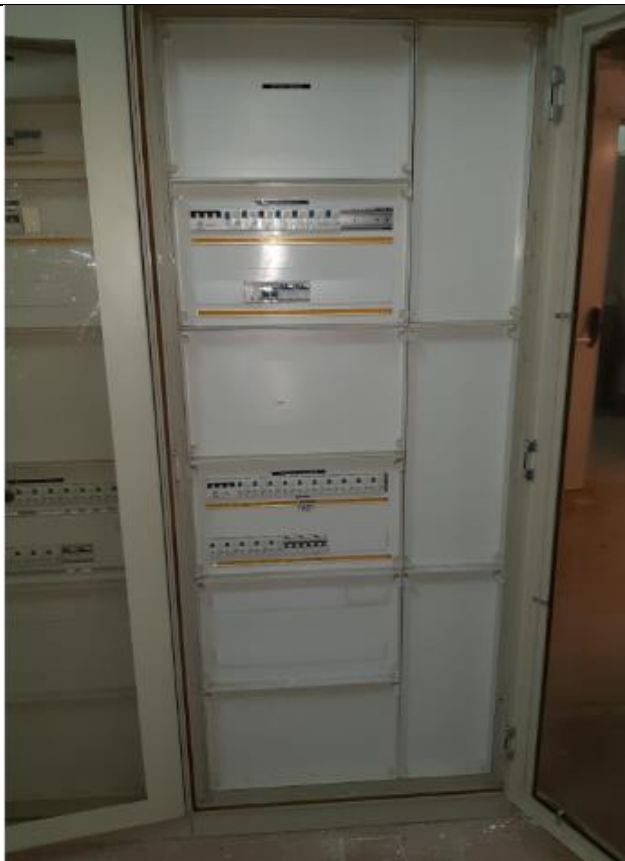
Foto 33 - Q06 lato DX, da dismettere

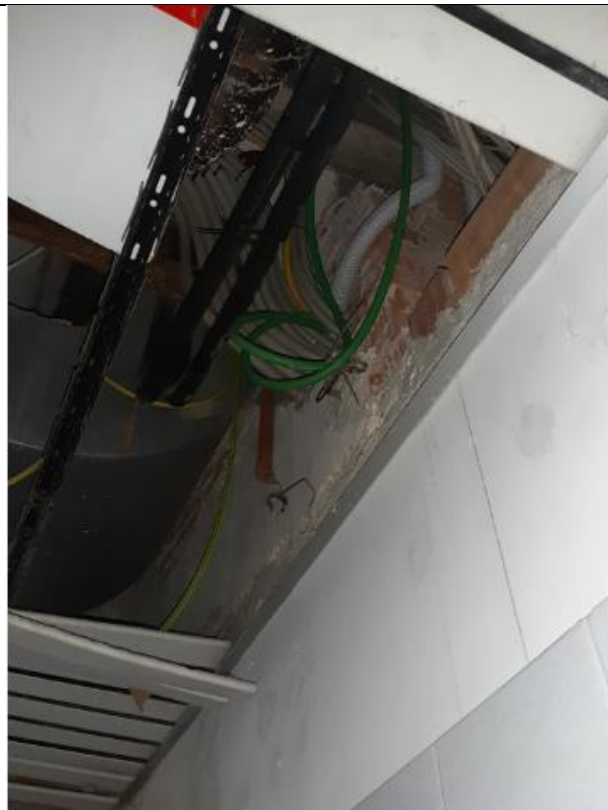
Foto 35- con risalita cavi verso i quadri di piano e controsoffitto presente al piano interrato da dismettere, siccome la parete senza intonaco confina con l'archivio b, la stessa sarà soggetta ad interventi di adeguamento che ne consenta la giusta compartimentazione dai locali confinanti

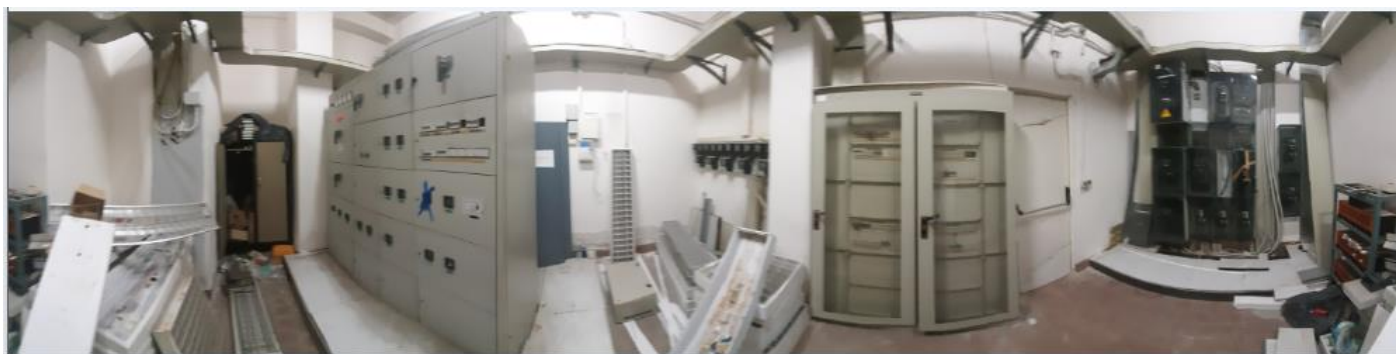
Foto 34 - Vista d'insieme del locale quadri elettrici di distribuzione, partendo da SX verso DX abbiamo il quadro Q05, il quadro Q06 e il quadro Q04, nella foto è visibile anche la canalizzazione e i cavi che dovranno essere smontati e dismessi. Al termine dei lavori di dismissione il locale dovrà essere lasciato sgombro da qualsiasi materiale e nello stesso si dovrà provvedere a rifare il pavimento ed a risanare l'intonaco ammalorato.
