Nome procedura: LAVORI DI MANUTENZIONE STRAORDINARIA
PER PRESENTAZIONE SCIA ANTINCENDIO NELLO STABILE INPS
DI BOLOGNA, VIA DEI MILLE 9

RELAZIONE TECNICA

LAVORI DI RIPRISTINO IMPIANTO ANTINCENDIO DELLA NUOVA SEDE INPS DELLA DIREZIONE REGIONALE EMILIA ROMAGNA CIG: 769499920F - CUP: F32F18000300005

Via Dei Mille 9 – Bologna

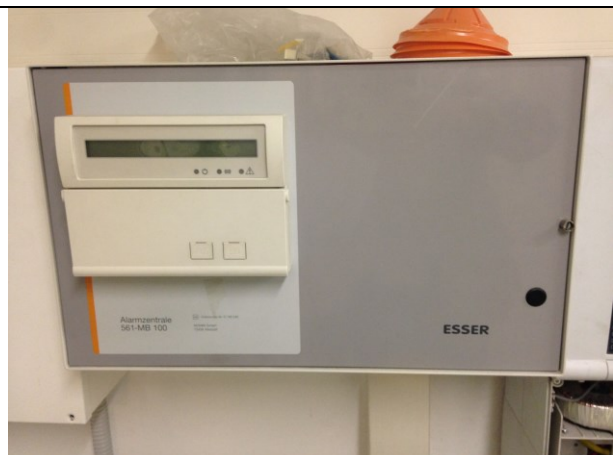
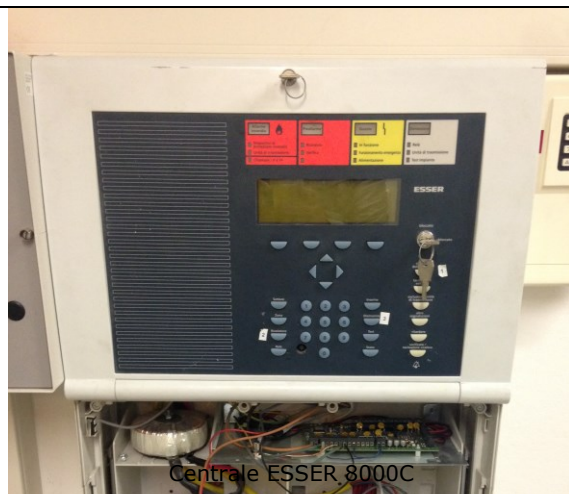
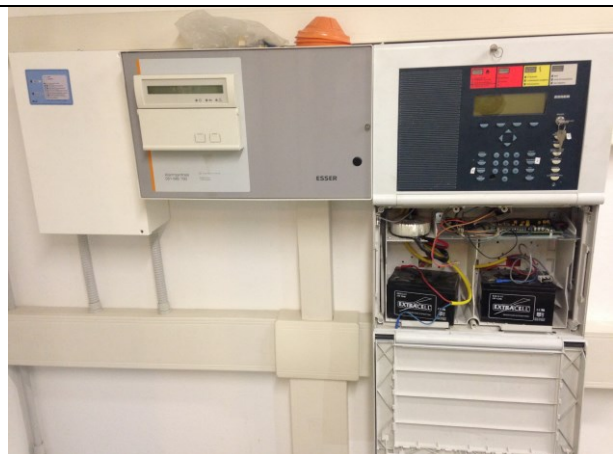
Centrale ESSER 8000C

Nel dettaglio, l'impianto di rilevazione uffici è attualmente acceso e funzionante ma il display della centrale Esser presenta un guasto causato, presumibilmente, da umidità o sbalzo di tensione per cui non è possibile visualizzare la condizione generale dei rilevatori e attivare le operazioni da tastiera. Sono comunque presenti guasti batteria e alimentatore in quanto le batterie tampone della CPU e degli alimentatori sono da sostituire. In campo sono presenti alcuni guasti sulle linee elettriche dei loop, dovuti a falsi contatti ed umidità, che necessitano essere sanati, inoltre come da normativa vigente è necessaria la pulizia di tutti i sensori ottici presenti.

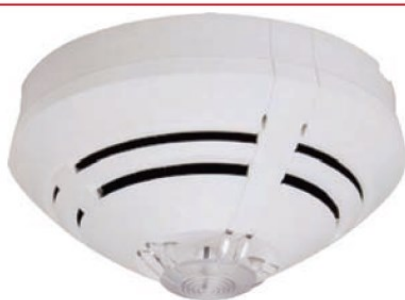
Rilevatore ottico ESSER IQ8Quad

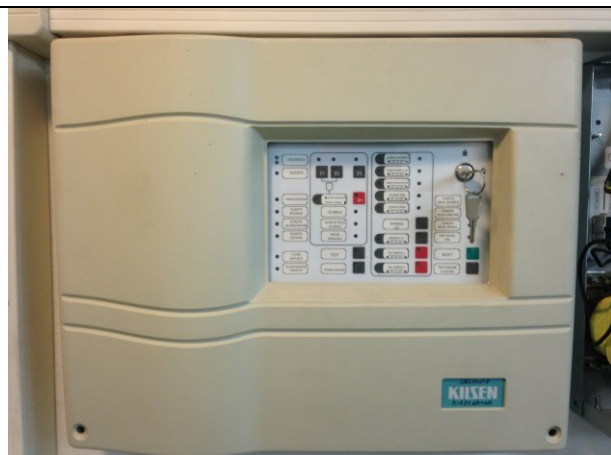
Centrale KILSEN KA701R

Le due centrali Kilsen, a servizio dell'archivio interrato, presentano anch'esse alcune anomalie di funzionamento per cui si rende necessario il controllo e la verifica di funzionamento di tutti i rilevatori ottici collegati, oltre che la revisione ed il riallineamento della centrale di controllo del sistema di aspirazione Vesda.

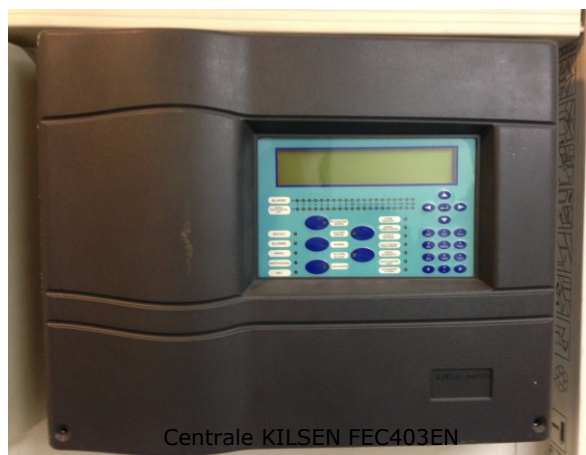
Centrale KILSEN FEC403EN

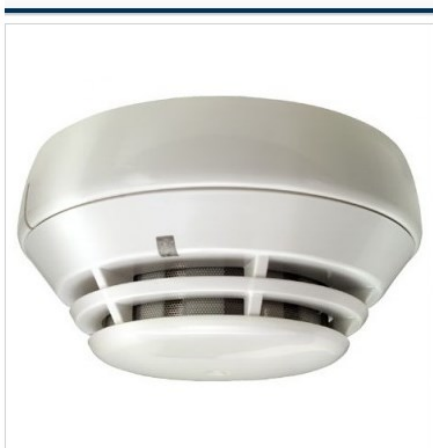
Rilevatore ottico KILSE KL731A

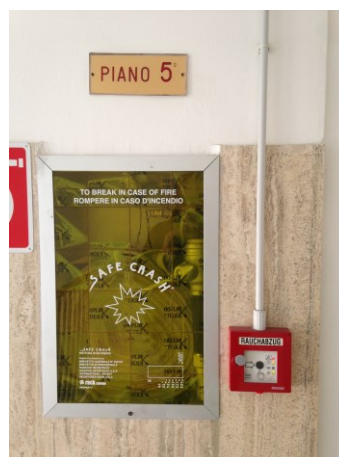
Manichetta e pulsante manuale GEZE

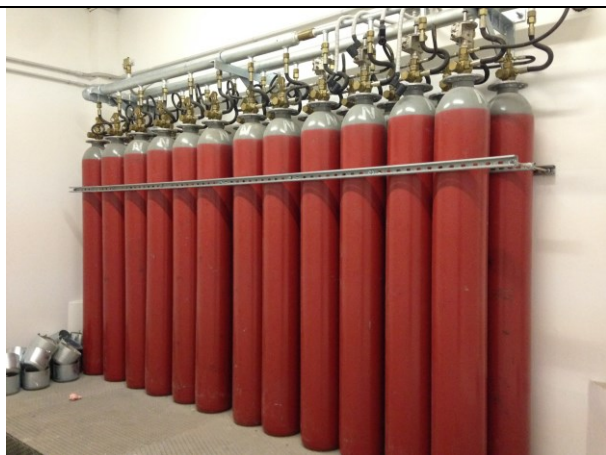
Batteria bombole CO2

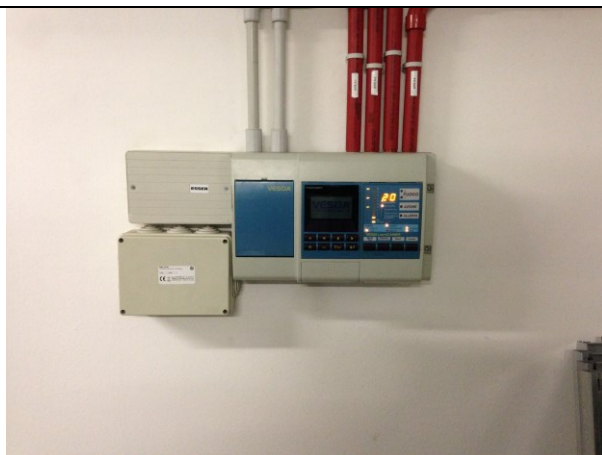
Centrale VESDA

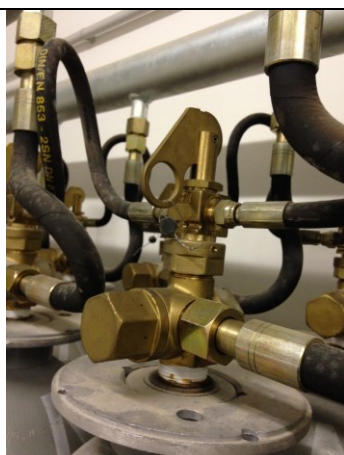
Dettaglio valvole bombole CO2

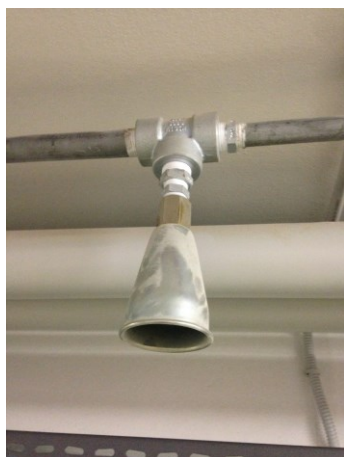
Diffusori CO2

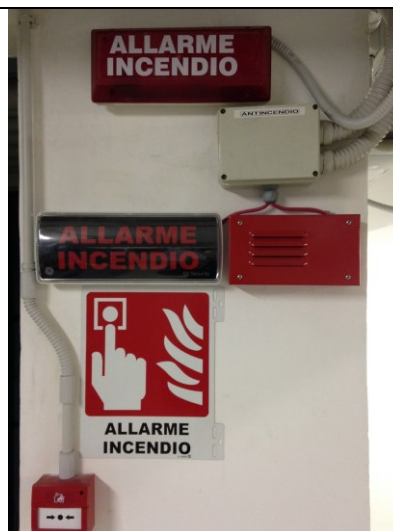
Pulsanti e segnalatori archivio
