## **RELAZIONE TECNICA**

**Intervento di manutenzione per messa in sicurezza degli immobili e delle aree pertinenziali di proprietà dell'Istituto Nazionale della Previdenza Sociale di via Sampolo n.121 in Palermo.**

**-Lavori di manutenzione su edifici, manufatti ed aree pertinenziali-**

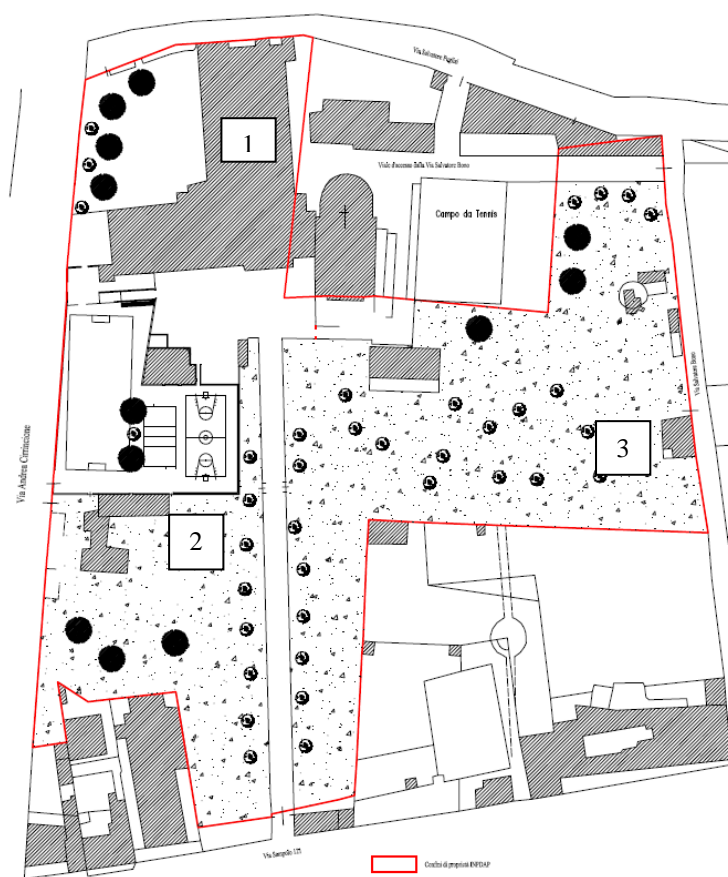
I limiti della porzione del complesso acquistata, ove ricadono gli interventi previsti nel presente documento, è evidenziato nella seguente figura, che ripercorre i confini riportati nell'elaborato grafico allegato all'atto di compravendita

Tra questi si distinguono in particolare: un grande corpo di fabbrica ad “L” (n.1) che si sviluppa su tre livelli fuori terra ed uno seminterrato; un edificio a due livelli fuori terra posto a ridosso dei campetti sportivi che costituiva l'ex Lavanderia (n.2) con annessi magazzini, tettoia e corpi di fabbrica minori; una palazzina sulla via Salvatore Bono di due livelli fuori terra (n. 3).
