PROGETTO ARCHITETTONICO

IL COMMITTENTE INPS DIREZIONE REGIONALE LOMBARDIA Via M. Gonzaga, 6 MILANO IL DIRETTORE REGIONALE Dott. Giuliano Quattrone	ISTITUTO NAZIONALE PREVIDENZA SOCIALE	
	IMPERMEABILIZZAZIONE TERRAZZO PIANO 4° ED OPERE AL PIANO SEMINTERRATO	
	DIREZIONE PROVINCIALE INPS DI SONDRIO VIA XXV APRILE, 5	
	COORDINAMENTO ATTIVITA' TECNICO EDILIZIA Via M. Gonzaga, 6 MILANO	
	IL RESPONSABILE DEL PROCEDIMENTO Ing. Demetrio Giuseppe Passaniti (Tecnico Inps)	
	PROGETTISTI	
	PROGETTO ARCHITETTONICO Geom. Gaetano Antonio Praticò (Tecnico Inps)	
	COORDINATORE SICUREZZA Geom. Gaetano Antonio Praticò (Tecnico Inps)	
	IMPRESA	
	DIREZIONE LAVORI Geom. Gaetano Antonio Praticò (Tecnico Inps)	
PROGETTO ESECUTIVO	TAV. 2 / 2 A	
	IMPERMEABILIZZAZIONE TERRAZZO AL PIANO QUARTO FORMAZIONE SCIVOLI PER DISABILI E DEPOSITI AL PIANO INTERRATO	
	PIANTA PIANO QUARTO	
	Scala 1:100	Data 01/02/2017

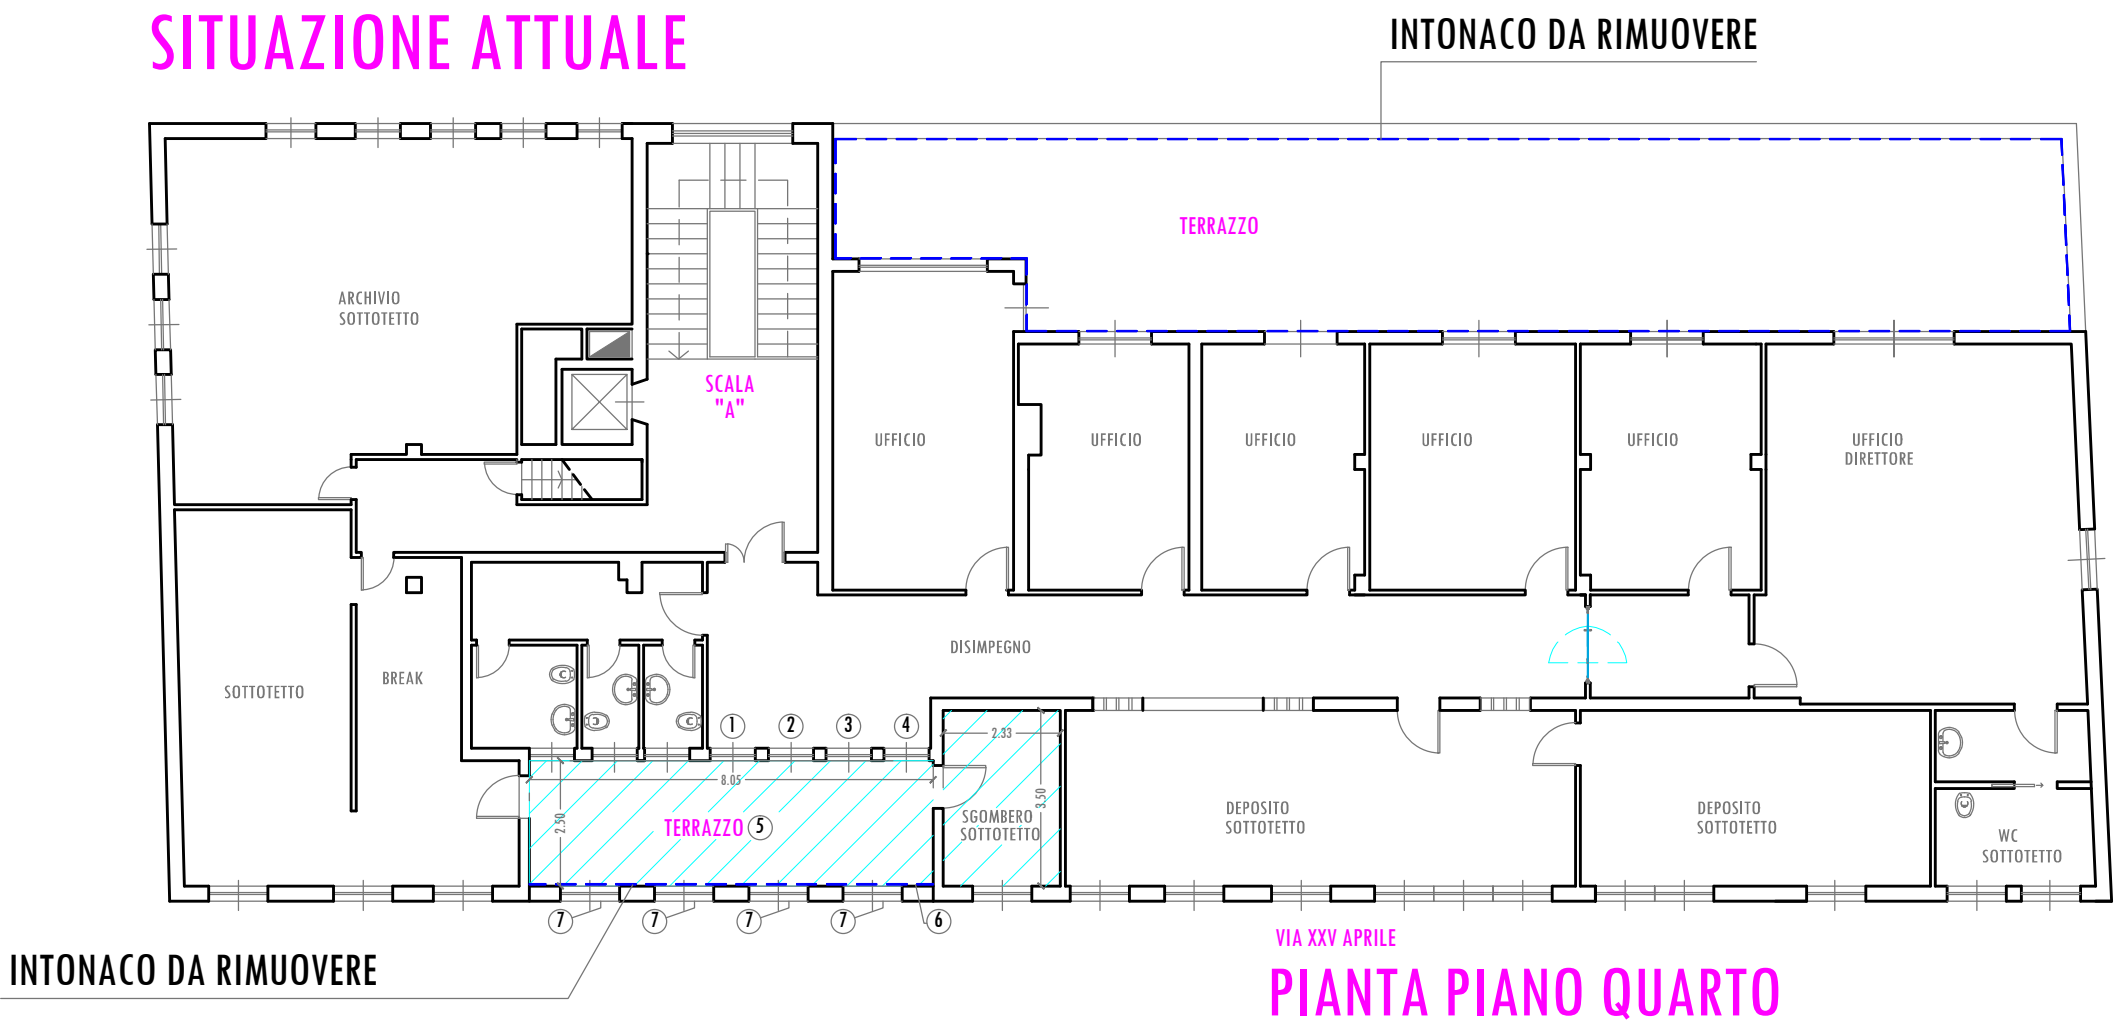
SITUAZIONE ATTUALE

- 1 - 4 Pellicole adesive "vetro satinato"
- 5 Terrazzo e deposito da impermeabilizzare
- 6 Risanamento muratura
- 7 Finestre da demolire e chiusura in muratura

INTONACO DA RIMUOVERE

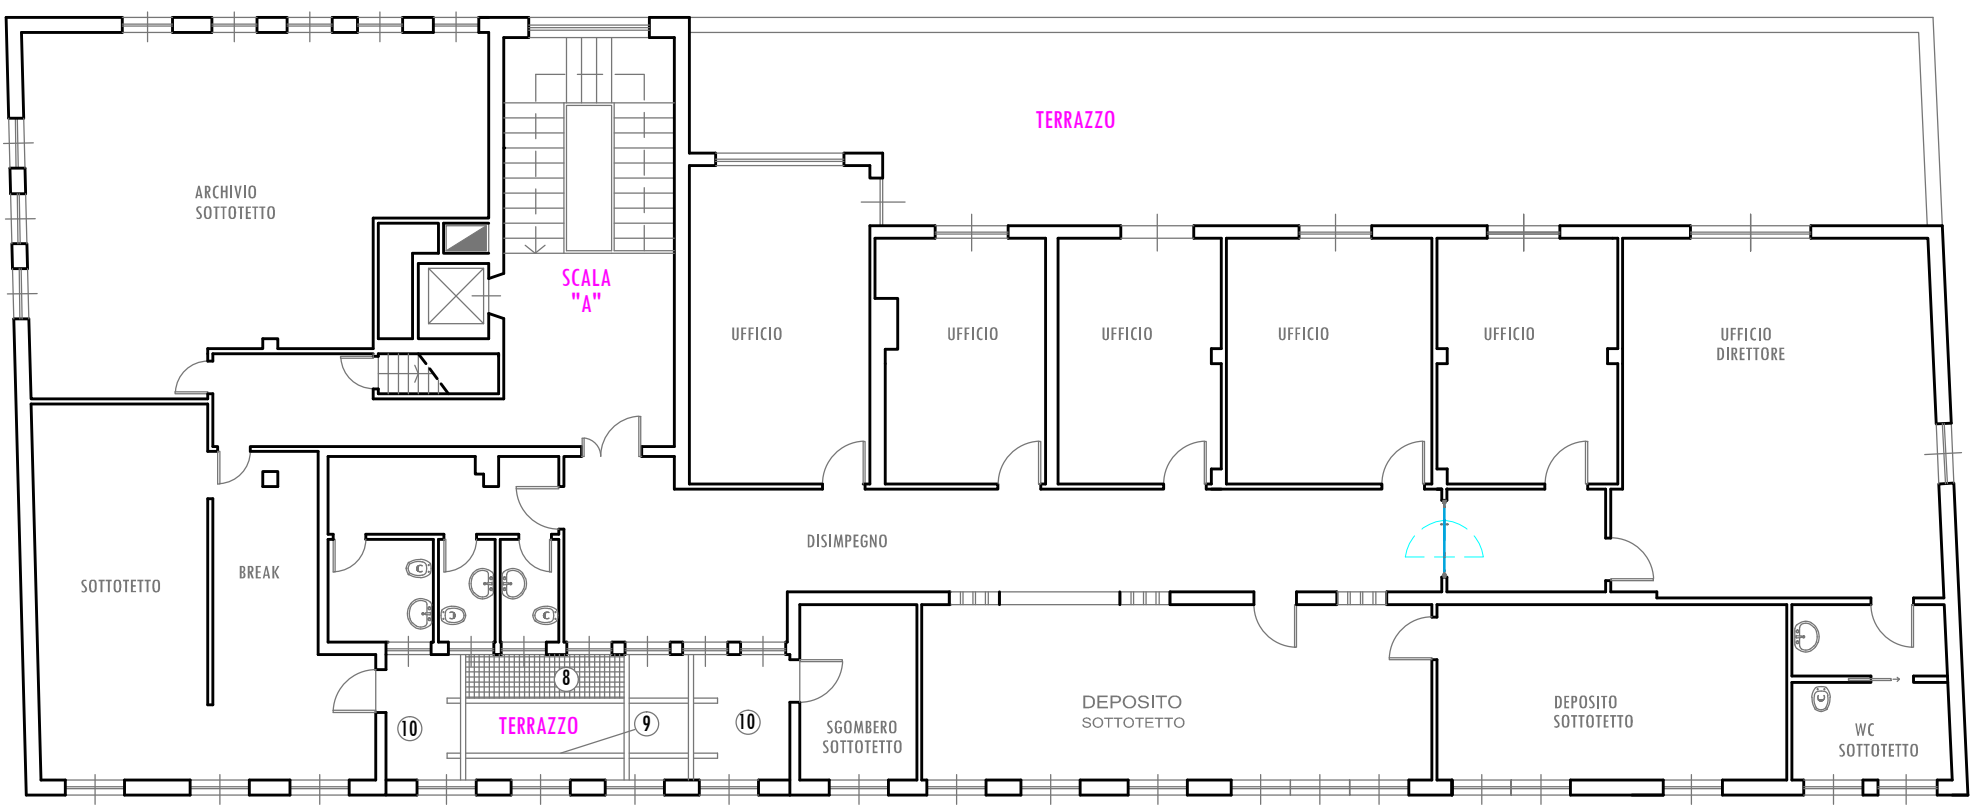
PIANTA PIANO QUARTO

SITUAZIONE ATTUALE

- 8 - 9 Opere in ferro da demolire
- 10 Pavimento in gres da demolire

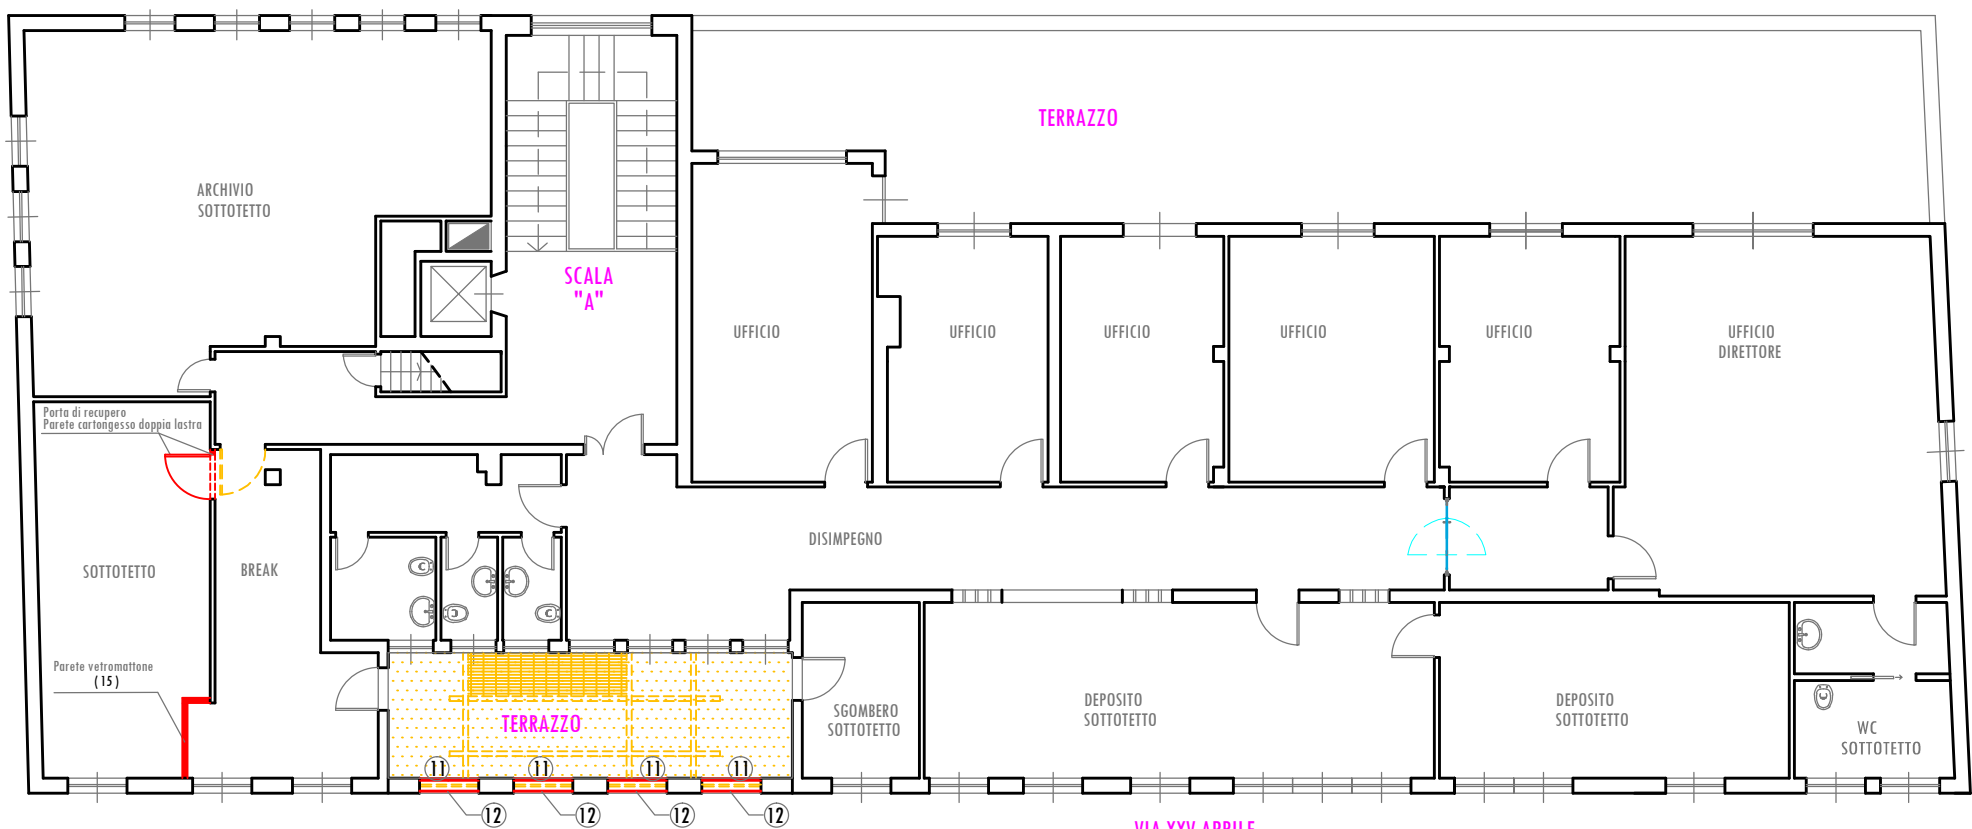
PIANTA PIANO QUARTO

DEMOLIZIONI E COSTRUZIONI

- 11 Muretto in laterizio spess. cm 5
- 12 Lamierino in aderenza griglia metallica

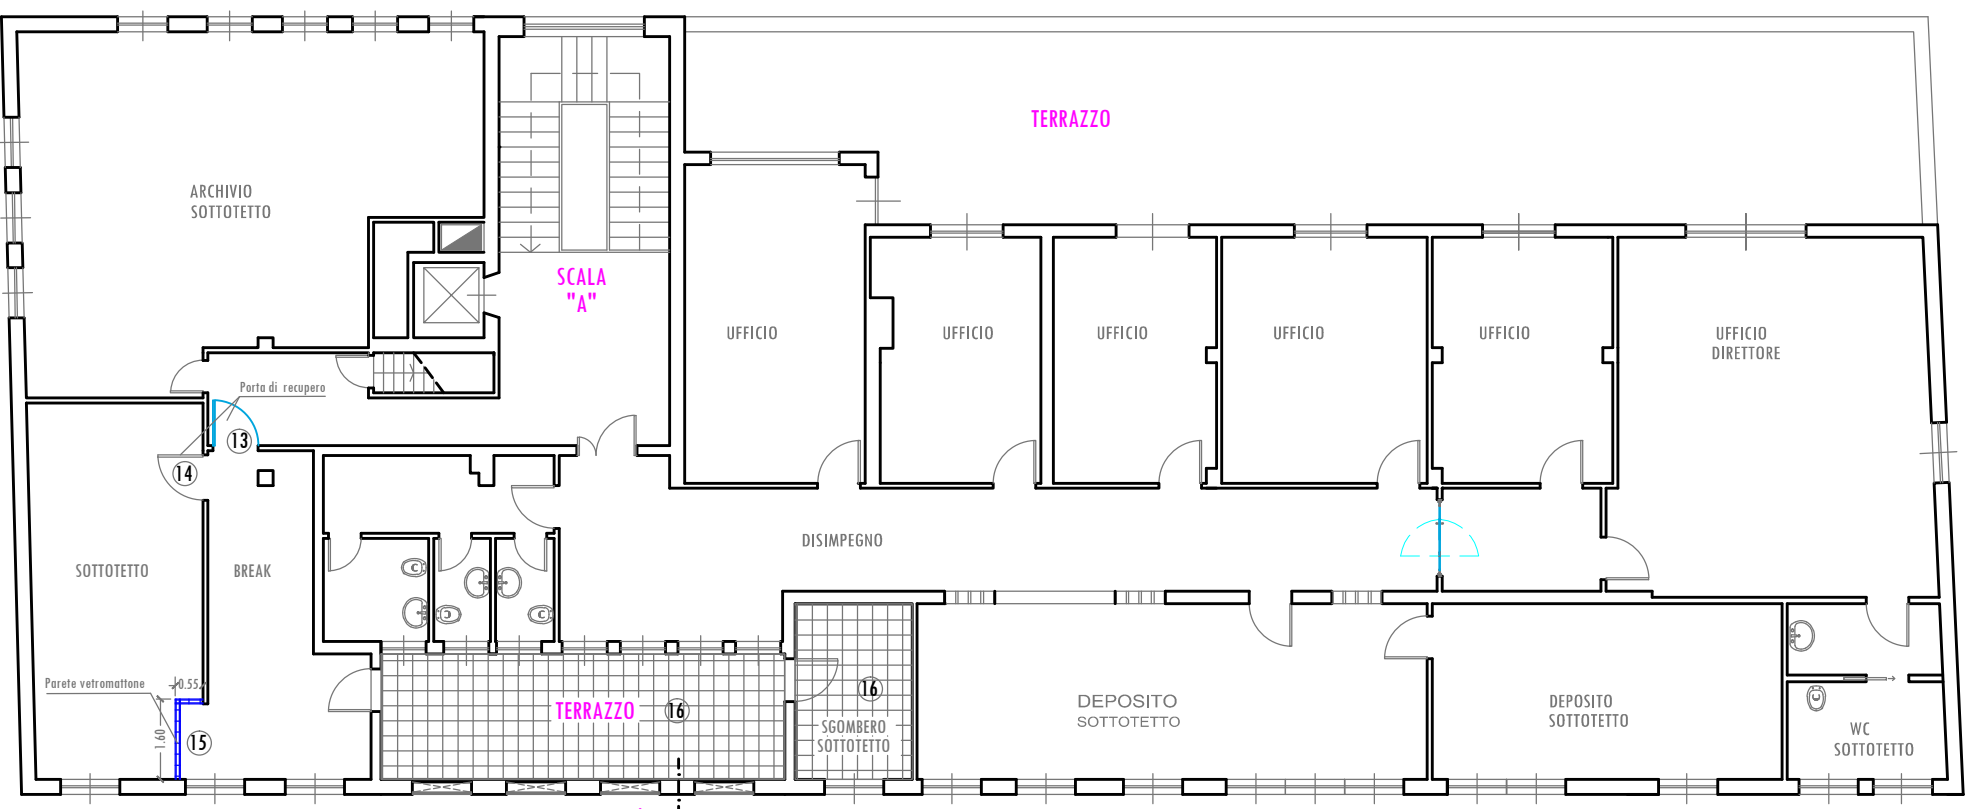
PIANTA PIANO QUARTO

SITUAZIONE DEFINITIVA

- 13 - 14 Sola posa - Porte di recupero
- 15 Parete vetromattone
- 16 Pavimento in gres e sottostante impermeabilizzazione
