**Nome procedura:** *Lavori di adeguamento degli impianti elevatori e messa a norma delle vie di fuga sede D.G. INPS di Via C. Beccaria, n. 29 – Roma.*

# PIANO SECONDO

## DESTINAZIONI D'USO DEL PIANO: UFFICI e PIM (medico)

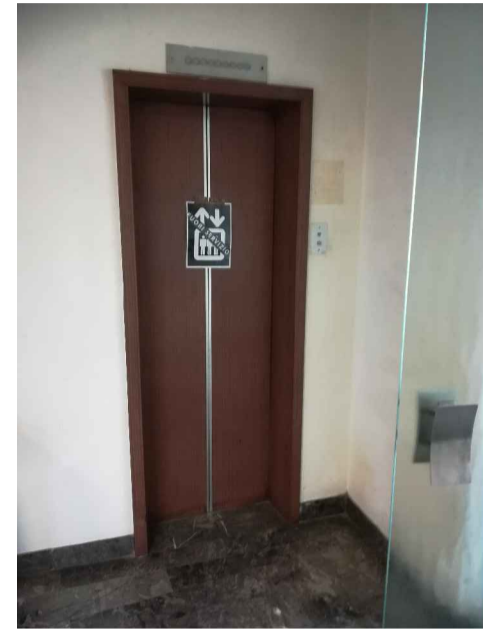
Vano porta ascensore ex F da chiudere e rifinire

Rimozione di porta, telaio, controtelaio, rivestimenti, chiusura del vano con muratura azzanata EI60, ripristino dello zoccolino in marmo, rasatura e integgiatura della parete.

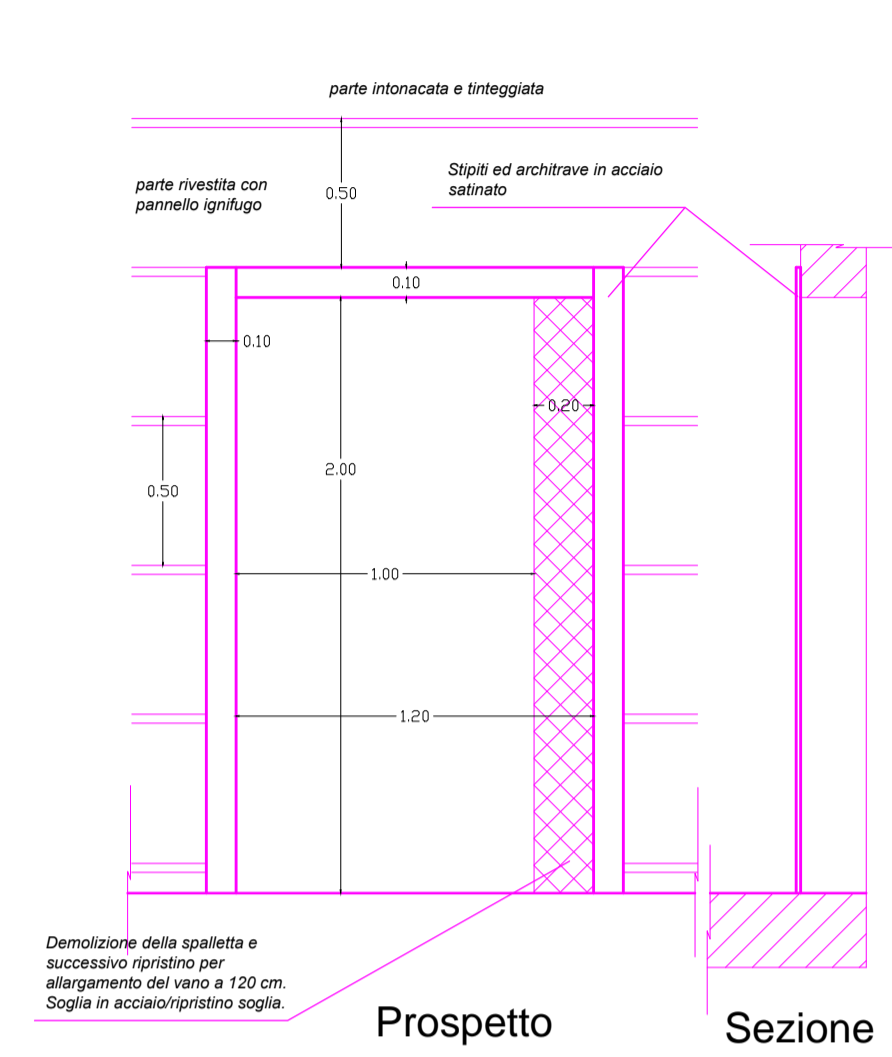
### Dettaglio opere edili vano (b) lato Beccaria rapp. 1:20

Opere murarie di allargamento del vano e sostituzione di porte, telai e rivestimenti imbotti, soglia, rivestimento frontale con pannello ignifugo - dettaglio (b)

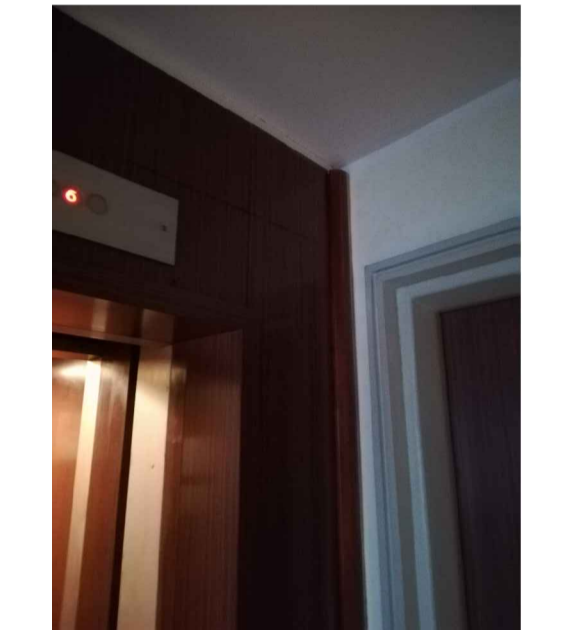
### Dettaglio opere edili vano (a) ex montacarichi lato Tevere rapp. 1:20

Opere murarie di allargamento del vano, sostituzione di porta, telaio e rivestimenti degli imbotti, soglia, rivestimento frontale con pannello ignifugo dettaglio (a)

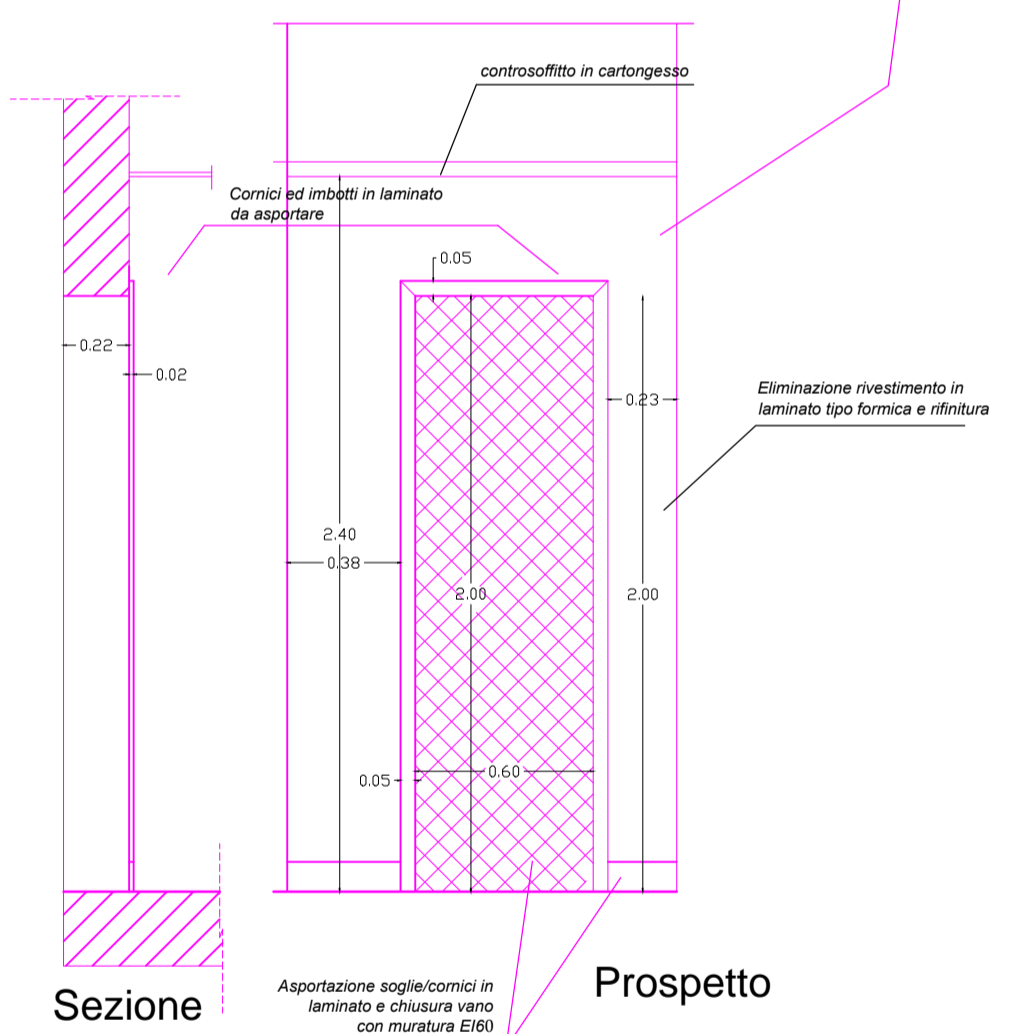
### Dettaglio opere edili vano simplex-vano sbarco (d) lato Romagnosi rapp. 1:20

Eliminazione vecchio ascensore dirigenziale. Eliminazione placcatura e chiusura porta accesso mediante tamponatura EI 60 e rifinitura finale - vano d)

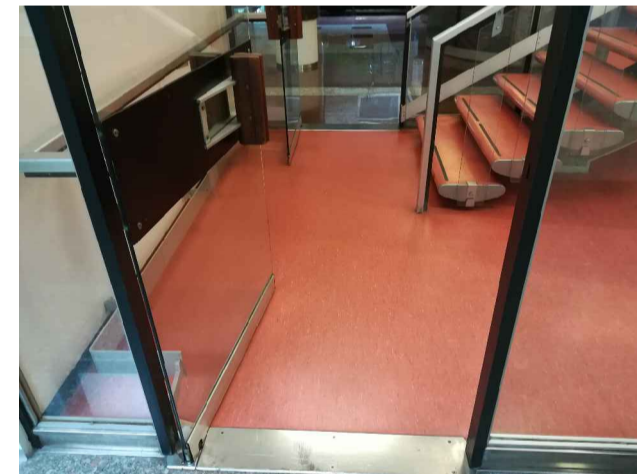
### Dettaglio opere edili vano duplex (c) lato Romagnosi rapp. 1:20

Opere murarie di allargamento del vano e Sostituzione di porte, telai e rivestimenti imbotti, soglia, rivestimento frontale con pannello ignifugo (c)

La larghezza dei vani porta corrisponde a quella attuale. Da verificare lo spessore dei muri. Dimensioni tratte dagli esecutivi del 1963

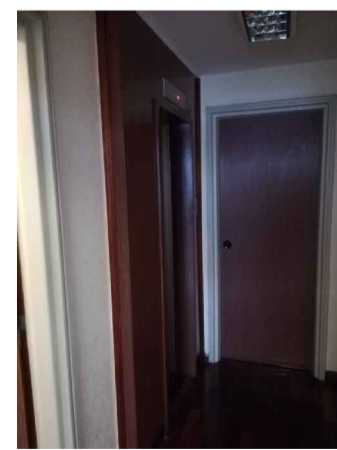
Vano porta ascensore E e placcatura in formica da eliminare e rifinire
